Protocolo de Desratización/Desinsectación

PROTOKOL-2026-000072

Ubicación	Centrálna kuchyňa
Dirección	Obchodná 42, 81101 Bratislava
Persona de contacto	Kristína Kučerová
Teléfono	00421350120057
Correo electrónico	julia15@azet.sk

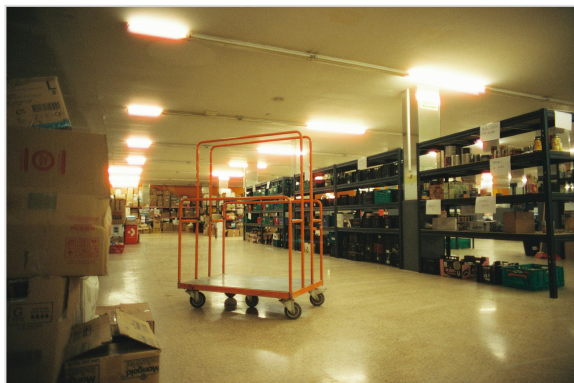
Vista general del interior del almacén - punto de control

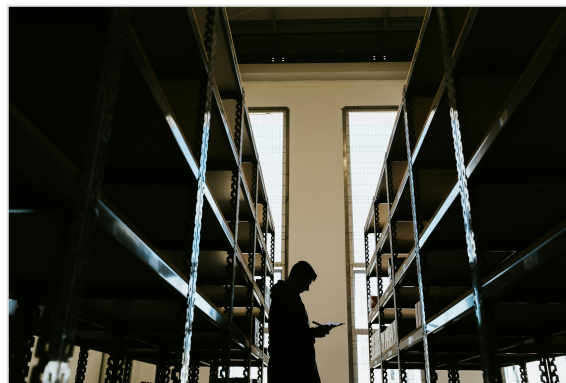
Inspección con lista de verificación en las estanterías

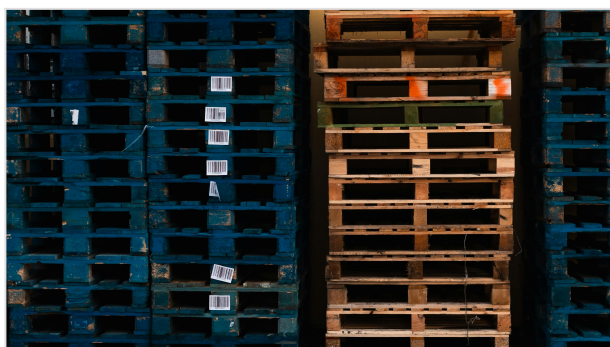
El personal no ha sido formado en procedimientos ante la presencia de plagas. Falta el calendario de inspecciones.

Almacenamiento incorrecto en paletas

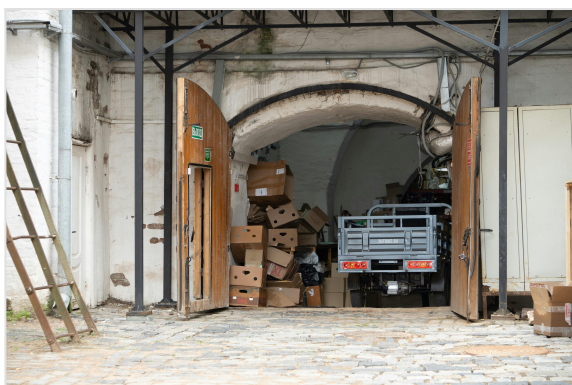
Falta de hermeticidad en el paso de tuberías por la pared del sótano. Juntas de la puerta de entrada dañadas.

Zona de carga abierta con sellado insuficiente

Tratamiento integral en todas las instalaciones del edificio. Estaciones de cebo inspeccionadas y repuestas, gel insecticida aplicado en cocina. Se recomienda sellar las penetraciones de tuberías y reparar las juntas de la puerta de entrada. Próxima inspección en 14 días.
